ADRES	Van Heylerhofflaan 16 6211 KA Maastricht
GEGEVENS	Oorspronkelijke functie: woonhuis Huidige functie: woonhuis
STATUS	Dominant bouwwerk
FOTO'S

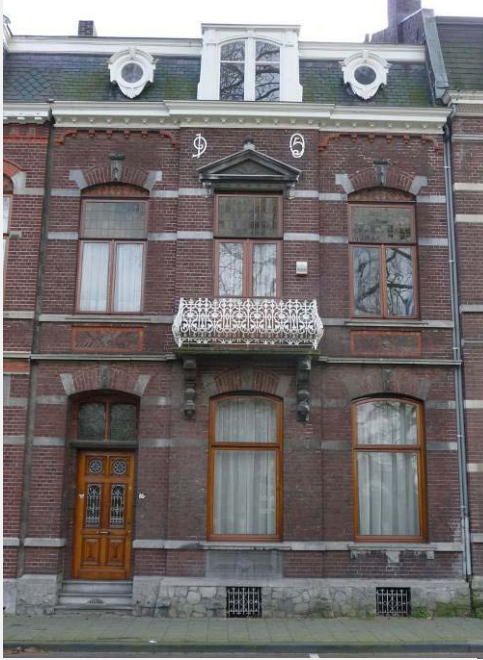
<p data-bbox="450 1131 646 1153"><i>Van Heylerhofflaan 16</i></p>
OMSCHRIJVING	<p data-bbox="450 1198 566 1220">Inleiding</p> <p data-bbox="450 1227 1406 1288">Woonhuis in eclecticismische stijl uit 1905, gelegen binnen de bebouwde kom en binnen het beschermd stadsgezicht van Maastricht.</p> <p data-bbox="450 1326 609 1348">Beschrijving</p> <p data-bbox="450 1355 1406 1512">Tussenwoning, boven een kelder opgebouwd uit twee bouwlagen onder een mansardedak dat gedekt is met leien in Maasdekking en muldenpannen. In het voorste dakschild is in het midden een oorspronkelijke dakkapel met decoratieve houten omlijsting en rechte beëindiging, geflankeerd door oorspronkelijke decoratieve houten oculusvensters. Aan het dak bevindt zich een bakgoot met een geprofileerde houten gootlijst met klosjes.</p> <p data-bbox="450 1518 1406 2018">De voorgevel heeft een plint met hardstenen blokken en twee kelderlichten, voorzien van decoratieve smeedijzeren hekjes en is daarboven opgetrokken in donkerrode baksteen met horizontale banden van hardsteen. De gevel is drie gevelassen breed, waarvan de middelste licht uitgemetseld is als een risaliet. De toegang is in de linker gevelas en deze heeft een originele decoratieve houten deur met glaspanelen en een gedeeld, gemetseld bovenlicht met glas-in-lood. Er is een hardstenen trapje. Rechts van de deur zijn twee vensters met originele houten schuiframen met bovenlicht. Ze hebben ingebouwde, oorspronkelijke rolluiken. Zowel de deur als de ramen hebben een gemetselde segmentboogbeëindiging, voorzien van hardstenen aanzet- en sluitstenen. Onder de vensters zijn hardstenen onderdorpels die doorlopen in een horizontale band. Boven de begane grond is een kunststenen profiellijst. In de buitenste gevelassen van de eerste verdieping zijn vensters met gemetselde segmentboogbeëindigingen met hardstenen aanzet- en sluitstenen. Ze bevatten originele houten T-ramen, met glas-in-lood in het bovenlicht. Onder de vensters zijn panelen met siermetselwerk. In de middelste gevelas is een balkonpui met een originele dubbele houten deur met bovenlicht, voorzien van glas-in-lood. De opening wordt afgesloten door een hardstenen fronton. Het balkon heeft een</p>

<p>hardstenen bodem met decoratieve consoles en een gietijzeren hekwerk. Boven de balkonpui is in sierlijke dubbele jaartalankers het bouwjaar '1905' aangegeven. De buitenste traveeën van de gevel worden afgesloten door een gemetselde sierlijst.</p>
<p>WAARDERING</p>	<p>Het bouwwerk is “dominant” gewaardeerd vanwege zijn historisch-ruimtelijke samenhang en architectuurhistorische waarden en meer in het bijzonder omdat:</p> <ul style="list-style-type: none"> • het object deel uit maakt van een laatnegentiende-eeuwse en vroegtwintigste-eeuwse uitbreidingswijk van de stad (het villapark) waaraan een stedenbouwkundig plan ten grondslag ligt en waarvan de oorspronkelijke ruimtelijke structuur nog herkenbaar aanwezig is. • het object onderdeel is van en ondersteunend is aan een straatwand met voorgevels uit overwegend dezelfde bouwperiode, die een eenheid vormen door maatvoering en ritmering. • het object architectuurhistorische betekenis heeft vanwege de esthetische kwaliteit van het ontwerp. • het ontwerp een hoge mate van architectonische gaafheid bezit. • het een bijzondere detaillering en bijzondere ornamenten heeft, zoals het siermetselwerk, de hardstenen sierelementen, de jaartalankers en het balkon. <p>Waardevolle elementen die bijdragen aan bovengenoemde waardering zijn onder andere:</p> <ul style="list-style-type: none"> • de hardstenen plint met kelderlichten (incl. smeedijzeren hekjes) • het siermetselwerk • de hardstenen banden en sierstenen • de originele voordeur met stenen bovenlicht • het glas-in-lood • de originele ramen • de ingebouwde rolluiken • de originele balkonpui • het balkon • de jaartalankers • de gootlijst • de oorspronkelijke dakkapel en oculusvensters

<p>RICHTLIJNEN</p>	<p>Algemeen:</p> <ul style="list-style-type: none"> • Voor de algemene richtlijnen voor dominante en kenmerkende bouwwerken, alsmede de waardevolle cultuurhistorische elementen, zie paragraaf 2.1 van dit rapport. • Voor de algemene richtlijnen voor onderhoud en wijzigingen in cultuurhistorische attentiegebieden en beschermde stadsgezichten, zie paragraaf 2.3 van dit rapport. <p>Objectgericht:</p> <ul style="list-style-type: none"> • Het is wenselijk de gevel licht te reinigen (niet zandstralen!) om het oorspronkelijke kleurcontrast tussen de grijze hardsteen en de rode baksteen weer meer in het zicht te brengen. Hierbij het oorspronkelijke voegwerk intact laten.
